# 激光增材修复 K465 高温合金裂纹控制研究

**摘 要:** 采用激光增材技术修复了损坏的 K465 镍基高温合金航空发动机涡轮叶片, 研究了激光增材修复 K465 高温合金的裂纹特征, 分析了开裂机理, 并采取有效措施实现了裂纹控制。结果表明: 激光增材修复 K465 合金的裂纹产生于热影响区, 并沿晶界扩展到修复区中, 为液化裂纹; 热影响区晶界上的连续液膜来源于晶界上大尺寸  $\gamma'$  相的液化, 且晶界液化过程中有  $\gamma$ - $\gamma'$  共晶出现; 利用 Ansys 软件进行应力场模拟的结果显示, 基材及熔池之间存在较大热应力; 通过同步预热基材, 并采用优化的激光工艺参数, 实现了 K465 高温合金单道多层结构的无裂纹激光增材修复。

## Research on the Cracking Control of Laser Additive Repaired K465 Superalloy

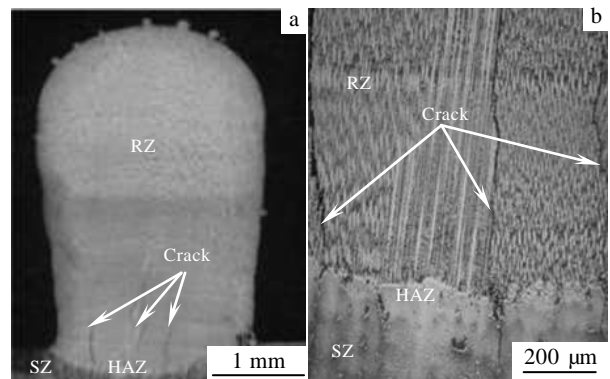
图 2 LAR 试样的光镜图片

图 2 是在铸态 K465 合金基材上沉积的单道多层激光增材修复试样的 OM 照片,该修复实验未对基材进行同步预热。激光增材修复试样的组织由 3 部分组成,从底部到顶部依次为基材 (SZ)、热影响区 (HAZ) 及修复区 (RZ)。从图 2a 中可以看出,在修复区的底部分布有 3 条明显的裂纹,进一步分析 RZ 底部及 HAZ 裂纹局部放大图 (图 2b) 可看到,修复区底部的裂纹与 HAZ 中的裂纹相关。在 K465 合金上进行单道多层激光增材修复时,裂纹主要集中在 HAZ 和 RZ 的底部,HAZ 中的裂纹沿着晶界或是枝晶间呈弯曲扩展,RZ 底部的裂纹是从 HAZ 中的裂纹扩展而来。图 3 是放大的热影响区中裂纹的特征,由图中可见,裂纹沿着晶界弯曲扩展,有一定宽度的液膜在晶界上分布。

Fig.2 OM images of LARed specimen: (a) cracks of single-track

LARed structure and (b) characteristic of cracks at high magnification

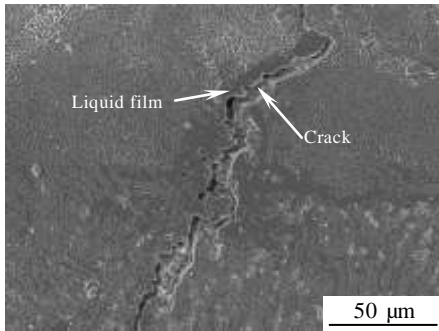
图 3 热影响区中的液膜和裂纹

Fig.3 Liquid film and crack in HAZ

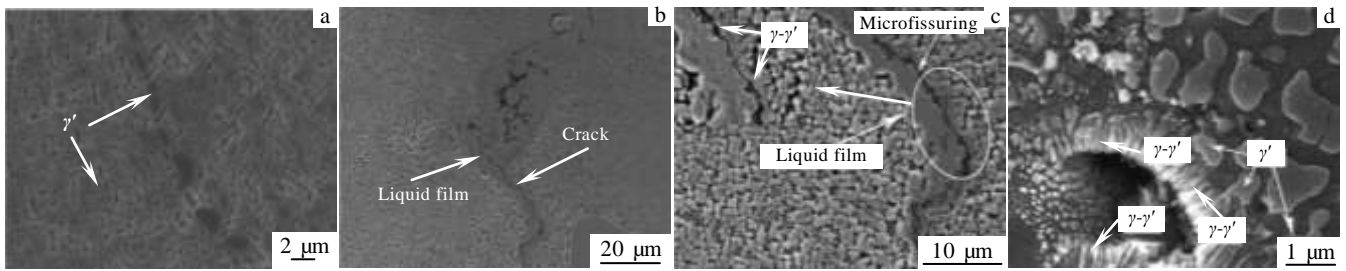
图 6 热影响区中液膜特征

图 6 是激光增材修复 K465 合金 HAZ 裂纹形貌的 SEM 照片。图 6a 显示了热影响区晶界上和晶界内的  $\gamma'$

相。晶界上的  $\gamma'$ 相呈链状分布, 平均尺寸约  $2 \mu\text{m}$ , 而晶内  $\gamma'$ 相平均尺寸约  $1 \mu\text{m}$ , 晶界  $\gamma'$ 相尺寸明显大于晶内。图 6b 显示了 HAZ 中有一定宽度的液膜在晶界上分布, 裂纹沿着晶界弯曲扩展, 是典型的液化裂纹。液化裂纹是由于晶界上低熔点相的液化导致了晶界结合力的减弱, 在拉应力足够大时, 导致 HAZ 的晶界产生开裂。从图 6b 还可以看到, 晶界上较大尺寸的  $\gamma'$ 消失, 变成了液膜, 晶界已经完全被液膜覆盖, 图 6c 中液膜一侧并不能看到明显的裂纹, 但能观察到液膜一侧的边缘长出了细小的共晶。此处晶界已完全被液膜覆盖, 并且液膜的宽度明显比原始晶界的宽度要宽, 这是液膜发生了迁移。图 6d 显示共晶组织中的  $\gamma'$ 相是从晶界边缘未完全固溶的  $\gamma'$ 相中形核生长, 表明晶界的液化与晶界未完全固溶的  $\gamma'$ 相有关。

由于凝固过程中的溶质再分配导致晶界  $\gamma'$ 相尺寸较晶内大, 而在 LAR 过程中基材经历反复的快速加热作用使得基材温度逐渐升高。在较高温度下  $\gamma'$ 相在热力学上变得不稳定从而会逐渐转变为  $\gamma$  相。Soucail 等<sup>[19]</sup>研究表明, 快速加热条件下的  $\gamma'$ 相固溶行为是远离平衡态的,  $\gamma'$ 相完全固溶温度随加热速率和颗粒尺寸的增加而升高。当  $\gamma'$ 相尺寸为  $0.8 \mu\text{m}$ , 加热速度为  $8 \text{ }^\circ\text{C/s}$  时,  $\gamma'$ 相完全固溶温度将升高  $120 \text{ }^\circ\text{C}$ 。由于 HAZ 内的加热速度在  $100 \text{ }^\circ\text{C/s}$  数量级, 因此可以推测较大尺寸的  $\gamma'$ 相在快速加热下的固溶不完全, 从而能够在高于固溶温度以上存在。Watanabe 等<sup>[20,21]</sup>通过微区成分分析发现,  $\gamma$  和  $\gamma'$ 相界面处的溶质成分满足局部平衡假设,  $\gamma'$ 相被由其直接转变形成的  $\gamma$  相包围。由于快速加热和冷却条件下元素扩散时间有限, 因此由  $\gamma'$ 相转变而来的  $\gamma$  相溶质浓度会比原始基材内的  $\gamma$  相溶质浓度稍高。大尺寸  $\gamma'$ 相在快速加热条件下固溶行为偏离平衡态, 从而在高于固溶温度以上存在。由于  $\gamma/\gamma'$ 界面处的溶质成分满足局部平衡条件, 当温度和成分达到  $\gamma$ - $\gamma'$ 共晶反应条件时,  $\gamma'$ 相便与周围的  $\gamma$  相发生共晶反应形成液体, 即发生组分液化形成液体, 最终在拉应力作用下开裂。

Fig.6 Characteristics of liquid film in HAZ: (a)  $\gamma'$  particles in intragranular regions and at the grain boundary, (b) liquid film along grain boundary, (c) liquid film migration, and (d) fine eutectic growing from the  $\gamma'$  particles around the liquid film border

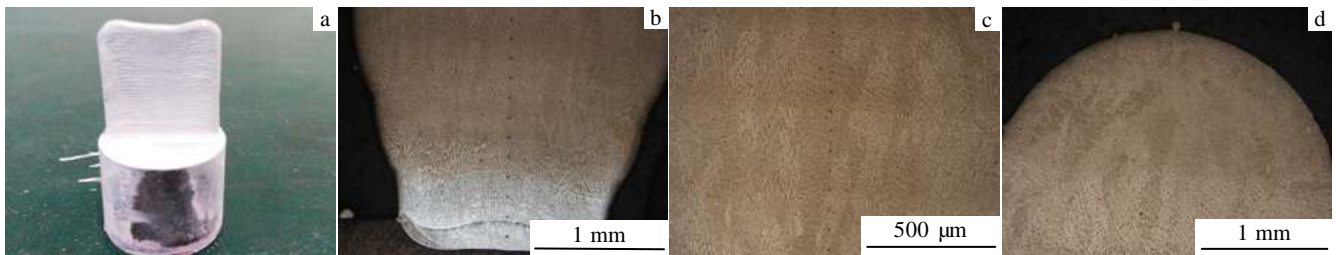
图 9 单道多层无裂纹修复的光学形貌特征

图 9 为在铸态 K465 基材上进行的单道多层激光增材修复 K465 高温合金的宏观形貌。图 9a 为在 K465 基材上进行的单道修复，单道宽度约为 3 mm 左右，长度约为 25 mm，高度约为 30 mm。经 DP-5 宏观探

Fig.9 Characteristics of LARed specimen with single-track and multi-layers structure without cracking: (a) LARed specimen after DP-5 cracking detection, (b) morphology at bottom, (c) morphology at middle, and (d) morphology at top

伤无裂纹。图 9b、9c 及 9d 分别是该试样底部、中部及顶部的微观形貌，均无裂纹。这是由于采用井式电阻炉进行了较高温度的预热，并保持较慢的随炉冷却效果，降低了基材及熔池的温度梯度及热应力。从而能够抑制激光增材修复 K465 高温合金热影响区的裂纹，获得了激光增材修复 K465 高温合金单道多层的无裂纹试样。
