P 对 Au/Ni/Cu 焊盘与 SnAgCu 焊点焊接界面可靠性的影响

摘 要: 采用回流焊工艺在 ENIG 镀层印制电路板上组装 289 I/Os 无铅 Sn-3.0Ag-0.5Cu 球栅阵列封装器件, 对封装后的电路板进行随机振动可靠性试验, 采用 X-Ray、SEM 和 EDX 等测试确定焊点在随机振动试验过程中的失效机制, 探讨焊点沿界面失效与镀层内 P 元素的分布和含量的关系。在振动试验中失效和未失效的 BGA 焊点与镀层界面表现出类似的微观形貌, Ni 层因被氧化腐蚀而在焊点截面形貌上出现“缺齿”痕迹, 而在表面形貌图上此呈现黑色的氧化腐蚀裂纹。P 在镀层表面的聚集对 Ni 的氧化腐蚀有促进作用, 同时 P 的聚集也明显降低焊点结合界面的机械强度。Ni 层的氧化和 Ni 层表面 P 元素的聚集是引发焊点沿焊点/镀层结合界面开裂的主要原因。

Influence of Phosphorus on Reliability of Interface between Au/Ni/Cu Pad and SnAgCu Solder Joint

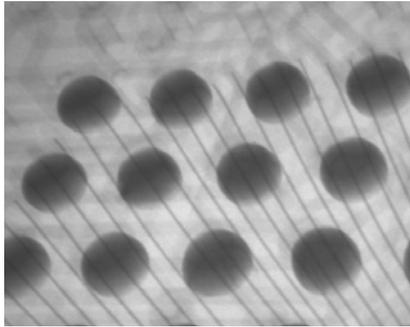
图 1 是在振动试验中发生失效的 BGA 器件 X 射线透视分析的典型实验结果 (其分辨率为微米级, 可以检查焊点的桥连、较大空洞、断裂等微米级的互连缺陷问题)。从图 1 可以看出, 失效焊点中并未存在漏焊、锡渣残留或较大空洞等焊接缺陷引起的失效, 因而可

以排除由焊接缺陷引起的焊点失效，焊点的失效主要是由焊点材料本身以及焊点与镀层界面引起。

图 1 BGA 器件焊点代表性 X 射线透视照片
Fig.1 Representative X-ray image of BGA solders

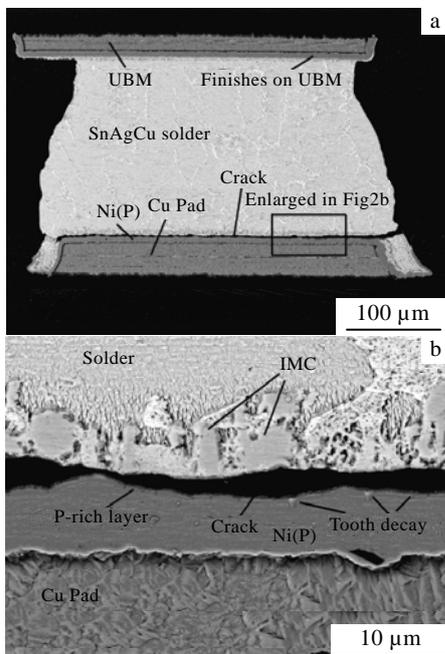
进一步对失效 BGA 器件焊点进行金相切片和扫描电镜分析，图 2 是 BGA 器件中发生开裂失效的焊点整体和局部截面 SEM 照片。此焊点位于 BGA 器件的最右边，金属间化合物 (IMC) 与 PCB 焊盘 Ni(P) 层间存在 100% 开裂 (如图 2a 所示)。ENIG 镀层表面的 Au 镀层较薄，回流焊过程中溶入焊料中形成 AuSn₄ 相^[6]，Ni(P)层与 SnAgCu 焊料反应形成 (Cu, Ni)₆Sn₅ 金属间化合物。位于 Au 保护层以下的 Ni(P)层，从试样

图 2 振动试验中开裂焊点的 SEM 照片
Fig.2 SEM image of crack solder failed in vibration test: (a) cross-sectional image of solder joint and (b) enlarged image of the interface between solder and pad

截面 SEM 照片来看，除了未参加反应的 Ni(P)层外，Ni(P)层表面形成了一薄层颜色较深的化合物层 (如图 2b 所示)。图 3 是未失效焊点的整体和局部 SEM 照片。经过随机振动试验后，许多焊点虽然没有发生开裂失效，但是镀层与焊点界面的微观形貌基本一致：在 Ni(P) 镀层和 (Cu, Ni)₆Sn₅ 金属间化合物间存在一层颜色相对较深的薄层。

图 4 是分别对图 3 中 Ni(P)镀层和富 P 层的 EDX 能谱分析。EDX 分析表明，与未参加反应的 Ni(P)层相比，Ni(P)层表面为一薄层富 P 层，P 含量达到了 12%(Ni(P)镀层中的 P 含量大约为 6.5%)。富 P 层的形成主要是由于回流焊过程中 Ni(P)层表面结晶形成 Ni₃P 化合物，同时 Ni 与焊料反应形成 (Cu, Ni)₆Sn₅ 金属间化合物，使 P 逐步在 Ni(P)层表面聚集。从图 2b 来看，Ni(P)层表面的富 P 层并不连续，存在许多导致富 P 层断裂的缺口，这一现象在未失效焊点中也可观察到(如图 3b 所示)。

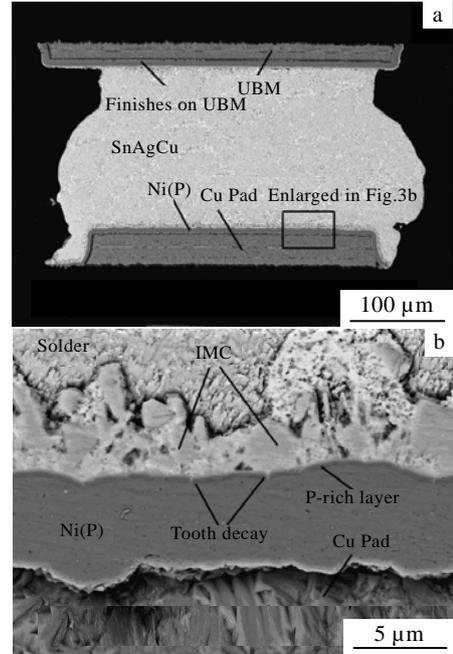
图 3 振动试验中未开裂焊点的 SEM 照片
Fig.3 SEM image of crack-free solder after vibration test: (a) cross-sectional image of solder joint and (b) enlarged image of the interface between solder and pad

从焊点的截面 SEM 照片（图 3b）可以看到，镀层表面富 P 层中存在因 Ni 层被腐蚀而形成的“缺齿”痕迹，这一腐蚀痕迹对应图 6b 中黑色的氧化腐蚀裂

的作用机制尚不明确,但是,从本研究结果来看,Ni 镀层中的“缺齿”现象只发生在富 P 层(如图 3b 所示),说明 Ni(P)镀层的氧化腐蚀主要发生在富 P 层,这说明 P 在镀层表面的聚集对焊盘的氧化腐蚀存在促进作用。同时,P 元素在 Ni 层表面的富集会造焊盘焊接强度的下降,在实际使用环境中经受振动、冲击等应力作用时,富 P 层成为焊点开裂的首要位置。因此,无论从焊点/镀层界面的结合强度,还是 Ni 焊盘的氧化腐蚀来看,实际应用中要尽可能保证 Ni(P)层中的 P 含量不至过高(工业应用中一般控制在 6%~10%为宜),同时要尽可能地降低 P 元素在 Ni(P)层表面的聚集,以提高焊接界面的结合强度。

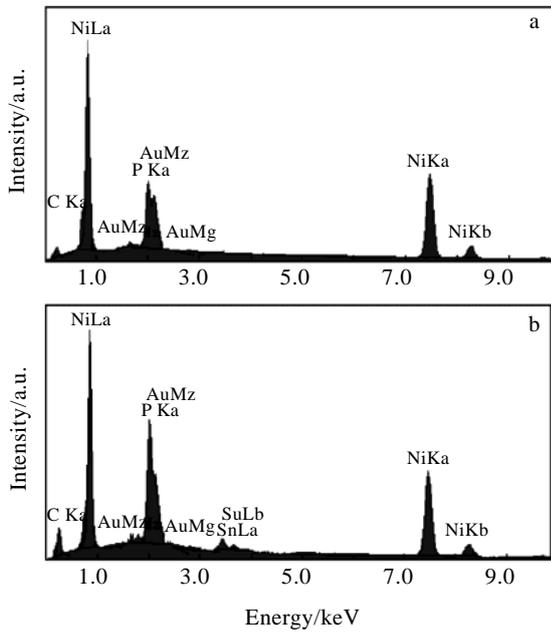
图 4 Ni(P)镀层和富 P 层（图 3 中）的 EDX 能谱分析
Fig.4 EDX spectra of Ni(P) (a) and rich-P (b) finishes(in Fig.3)

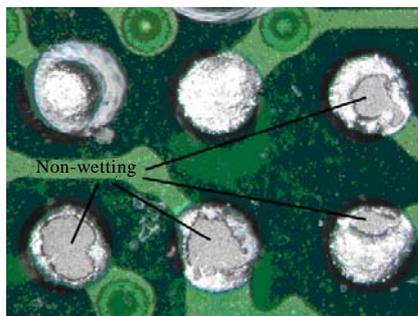
对失效的 BGA 器件进行热风拆除后，发现许多 PCB 板焊盘上存在局部区域的不润湿 (如图 5 所示)，这些不润湿区域是导致焊点在振动试验中失效的主要位置。进一步对有局部不润湿区域的焊盘进行选择腐蚀后观察 Ni 层表面的微观形貌，从 Ni(P)层表面的 SEM

图 5 PCB 板焊盘上存在的典型不润湿区域
Fig.5 Representative photo of no-wetting area on PCB board

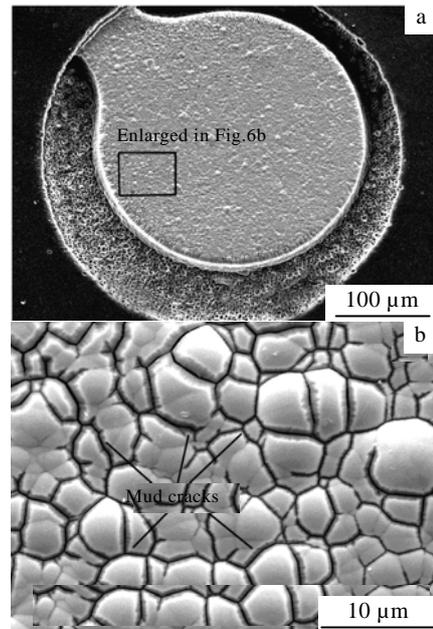
图片（如图 6 所示）可以看出，去除 ENIG 镀层表面的 Au 层后，Ni(P)镀层表面存在“泥裂”现象，这表明表面 Ni(P)层已发生氧化。在 Ni(P)层表面浸 Au 之后，Ni(P)层就已被完全覆盖，不可能产生氧化现象，而 ENIG 镀层焊接之后已被焊料完全覆盖，更不可能发生 Ni(P)层的氧化。因此，Ni(P)层的氧化主要是由于 Ni(P)层浸 Au 之前或浸 Au 过程中形成的。Ni(P)层被氧化后，焊接时焊点只是在氧化的 Ni 表面附着，BGA 器件组装后进行板级电性能测试时会通过功能测试，随着氧化程度加深，一旦发生冲击、振动、碰撞等外力作用时，焊点就会沿氧化层开裂导致互连失效。

纹。这种由于焊盘氧化后发黑的现象在电子组装工艺中称为“黑焊盘现象”^[7]。图 6b 所示的 Ni(P)层氧化腐蚀主要是由 ENIG 工艺过程引起。ENIG 工艺过程中，由于 Au 与 Ni 之间存在电位差，浸 Au 过程实际上是 Au 与 Ni 的置换反应：

如同浸 Ag 一样，这种置换反应自身是有自动结束效应的，即当 Ni 层界面被 Au 层所密封而无 Ni 可溶时，Au 层的沉积也将停止。但是由于 Au 原子的半径较大，其在 Ni 原子表面的排列无法达到很好的致密性，反而形成很多间隙疏孔。这就为置换反应的继续提供了通道，而且浸 Au 用溶液可能埋藏于这些孔隙中。当浸 Au 用溶液由于某种原因呈现过度活性时，将造成局部镀 Ni 表面非规律性的过度氧化，形成如图 6b 所示的黑色氧化腐蚀裂纹。纵使 Au 层沉积完成之后，其与 Ni 的界面间事实上已经存在的 Ni 氧化物最终将导致失效现象的发生。

图 6 Au/Ni/Cu 焊盘选择性腐蚀后 Ni 层表面 SEM 照片和 Ni 层表面局部放大图

Fig.6 Surface SEM image of Ni finish on Au/Ni/Cu pad after selective eroded(a) and enlarged image of pad in Fig. 6a(b)
