钛焊管表面黑斑成因分析及控制

(湖南湘投金天新材料有限公司，湖南 益阳 413000)

Analysis and Control of Black Spots on the Surface of Titanium Welded Tube

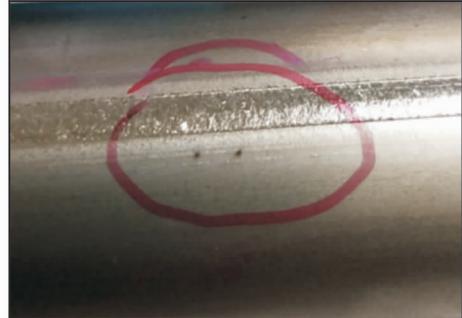
在钛焊管的生产过程中，部分钛焊管表面出现了形状不规则的黑斑，且黑斑主要出现于焊缝边缘。根据ASTM B338—17标准^[4]，可对钛焊管表面进行修整。但修整量无法控制，易造成壁厚过薄而报废，同时会增加生产成本。为此，对钛焊管表面的黑斑形成原因进行分析，并根据分析结果制定改善措施，以解决钛焊管表面的黑斑问题。

图 1 钛焊管表面典型黑斑形貌

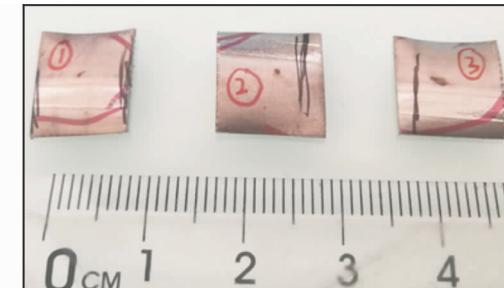
随机选取钛焊管并切取 3 支带黑斑的典型试样, 分别编号为 1#、2#、3#, 如图 2 所示。使用 Zeiss Merlin Compact 场发射扫描电子显微镜(SEM)对黑斑和非黑斑区域形貌进行观察, 并用 Oxford AZtec X-

图 2 黑斑试样照片

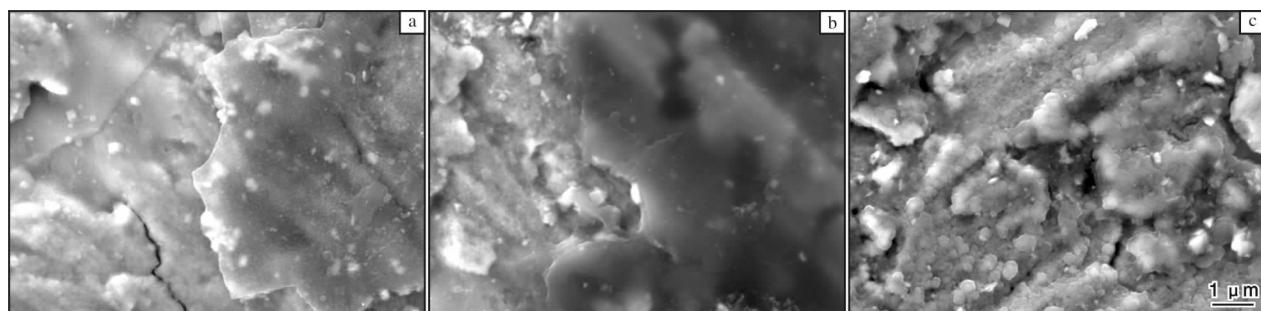
图 3 和图 4 分别为 3 支试样黑斑区域和非黑斑区域 SEM 照片。由图 3 和图 4 可知, 3 支试样黑斑区域形貌都主要为微纳尺度层片状, 而非黑斑区域形貌均呈冷轧钛带经冷弯后的加工形貌。

对 3 支试样的黑斑区域和非黑斑区域分别进行能谱分析, 其结果分别如表 2 和表 3 所示。由表 2 可知, 3 支试样黑斑区域都含有较多的 C、Ti 元素, 一定量的 O 元素和少量 Cu、Al、Si、K、Ca 等元素。由表 3 可知, 3 支试样非黑斑区域的成分都主要为 Ti 元素, 一定量的 C、O 元素和少量其他元素。对比表 2 和表 3 可知, 黑斑和非黑斑区域的成分差异主要为 C 元素的含量, 黑斑区域 C 元素含量明显高于非黑斑区域, 且其他元素种类较多。黑斑处元素种类多于非黑斑区域应是外来物质在钛焊管表面残留所致。

图 3 黑斑区域 SEM 照片

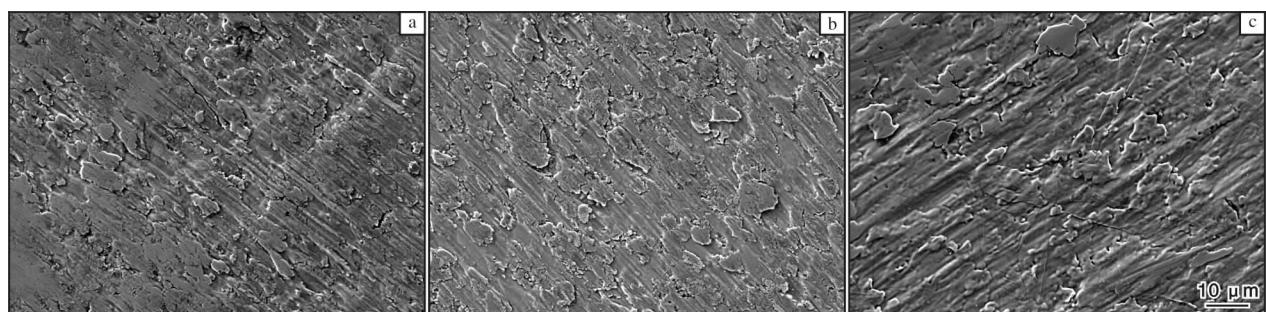
图 4 非黑斑区域 SEM 照片

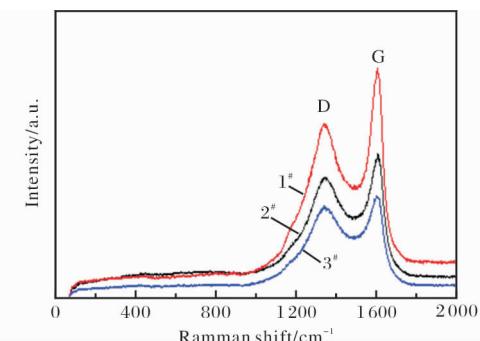
图 5 为试样黑斑区域的拉曼谱图。从图 5 可以看出, 3 支试样的拉曼谱都有着锐利的 D 峰和 G 峰, 且峰的高度与能谱检测的 C 元素含量存在对应关系。图中 D 峰和 G 峰的形态及无其他杂峰可以说明, 该黑斑为石墨化的碳材料^[5]。

图 5 黑斑区域拉曼谱图

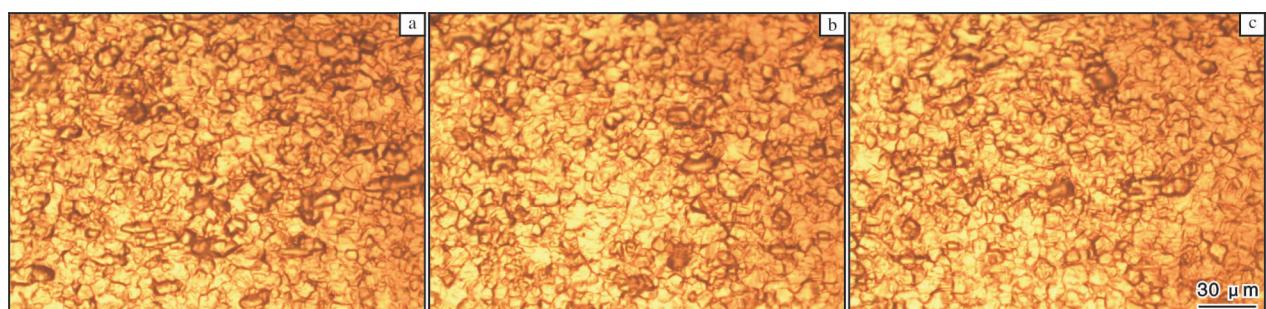
打磨及腐蚀后的金相照片。从图 6 可以看出, 3 支试样的显微组织基本一致, 呈现出典型的冷轧钛带经冷弯加工后的显微组织, 证实黑斑处的金相组织并未因黑斑的存在而发生改变。

图 6 黑斑区域经打磨后的金相照片
