# 大截面 TC4 钛合金锻件缺陷形成机理研究

**摘要:** 在对某大截面 TC4 钛合金锻件进行超声波探伤时, 发现存在不规则孔洞和黑斑缺陷, 故对其进行了元素分析、微观组织观察、织构测试、微区成分分析以及硬度检测, 研究了微观组织形态, 分析了缺陷产生的原因。结果表明: 孔洞缺陷附近 Al、V、Fe 元素出现有规律的波动, 产生原因是铸锭冒口的残留, 导致锻件内部出现孔洞; 黑斑区晶粒粗大、内部应力较为集中、位错密度大、硬度也较高, 是一种明显的冶金缺陷, 其产生原因是微区化学成分不均匀, 造成富  $\alpha$  相元素 (Al) 的偏析。

## Study on Defects Formation Mechanism of Large Section TC4 Titanium Forging

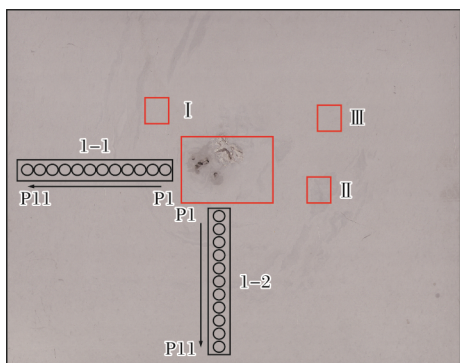
图 1 TC4 钛合金缺陷样低倍照片及取样部位

将锻件切割成 2 份,采用超声检测其内部质量。在对锻件扫查时发现一处超标缺陷,确定缺陷深度后沿锻件横截面 (LT) 剖取低倍试样。经过低倍观察发现,孔洞附近存在不规则的黑斑,如图 1 所示。其中,孔洞范围约 30 mm $\times$ 4 mm,位于锻件中央部位。由于孔洞区域较大,无法对其整体分析,所以采用直读光谱对孔洞附近的成分进行分析,并标记为 1-1 和 1-2,从靠近孔洞区域到边缘取 11 个点检测 Al、V、Fe 元素含量。采用 MeltFlow 软件对 TC4 钛合金铸锭熔炼过程补缩工艺进行模拟,分析冒口元素分布情况。在低倍试样上选取 3 个典型位置进行显微组织分析,其中位置 I 包含黑斑区和正常区域,位置 II 为纯黑斑区,

根据主要元素分布情况以及铸锭熔炼元素分布规律, 推测空洞缺陷产生的原因是由于铸锭冒口没有切除干净, 导致部分缩孔缺陷残留在锻件中, 属于加工缺陷范畴。为了更好地消除此类缺陷, 建议在铸锭扒皮、切除头尾的过程中做好检验工作。

(2) 根据对微观组织、微区成分及织构的分析, 推测 TC4 钛合金锻件低倍样片的黑斑缺陷是由  $\alpha$  相稳定元素偏析引起的, 属于富 A1 偏析, 为冶金缺陷。为了消除此类缺陷, 建议在钛合金冶炼过程中提高电极的压制和焊接质量, 严格控制海绵钛、中间合金的纯净度和粒度。

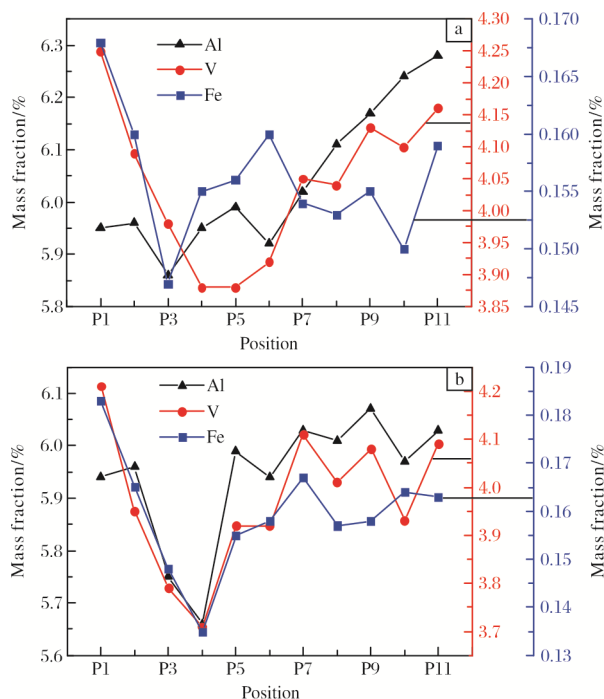
图 2 缺陷样孔洞附近不同位置主元素分布

对缺陷样孔洞附近的 Al、V、Fe 元素含量进行分析,结果如图 2 所示。从靠近孔洞区域到远离孔洞区域,Al 元素含量的变化为先增加后减小,在 P3、P4 位置附近达到最低值,之后再次增加;V、Fe 元素含量变化趋势为先减少,同样在 P3、P4 位置附近达到最低值,然后逐渐增加,11 个点当中 Al 含量最大差值为 0.42%,V 含量最大差值为 0.37%,Fe 含量最大差值为 0.021%。

口处含量变少, V 和 Fe 在冒口处含量增加, 这与图 2 的元素分布特征相对应, 只有 Al 含量是先增加后下降, 且 3 种元素最低点均在 P3、P4 位置, 所以初步

推断, TC4 钛合金锻件出现不规则的孔洞缺陷是由于铸锭的冒口没有切除干净, 导致部分缩孔缺陷残留在锻件中。

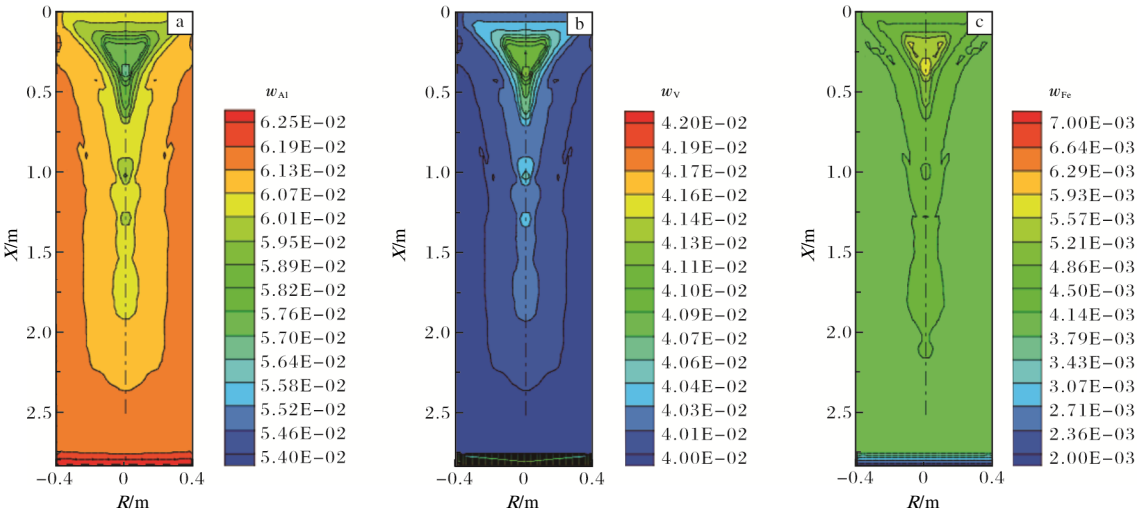
图 3 TC4 钛合金铸锭中元素分布图

为了更好地阐述不规则孔洞产生的原因,采用 MeltFlow 软件对此 TC4 钛合金铸锭熔炼过程中 Al、V、Fe 元素的分布情况进行了分析,结果如图 3 所示。VAR 熔炼属于顺序熔炼,在此过程中凝固时间是决定铸锭质量的一个重要参数,铸锭上部的凝固时间等于或者大于下部的凝固时间,冒口位置最后凝固,且冒口处容易出现疏松、缩孔等冶金缺陷。从图 3 可以看出,Al 和 V、Fe 在铸锭冒口处的含量分布相反,Al 在冒

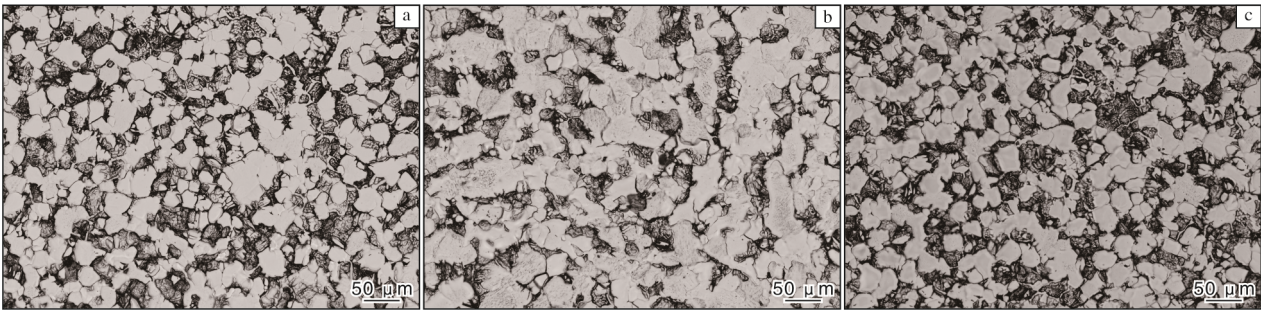
图 4 缺陷样不同位置的显微组织

图 4 为缺陷样不同位置的显微组织。从图 4 可知, 位置 I 的平均晶粒尺寸为  $17.4\text{ }\mu\text{m}$ , 位置 II 的平均晶粒尺寸为  $18.4\text{ }\mu\text{m}$ , 位置 III 的平均晶粒尺寸为  $17.0\text{ }\mu\text{m}$ , 可见黑斑区的晶粒较大。位置 I 和位置 III 的初生  $\alpha$  相含量相近, 约为 60%, 组织类型均为等

轴晶粒, 位置 II (黑斑区) 组织表现为明显的等轴组织, 晶粒较大, 较位置 I、位置 III 的初生  $\alpha$  相含量明显增加, 约为 74%。黑斑区  $\alpha$  相含量增加, 说明存在  $\alpha$  相稳定元素的偏析。从显微组织可以初步判断, 黑斑区的缺陷为偏析缺陷。

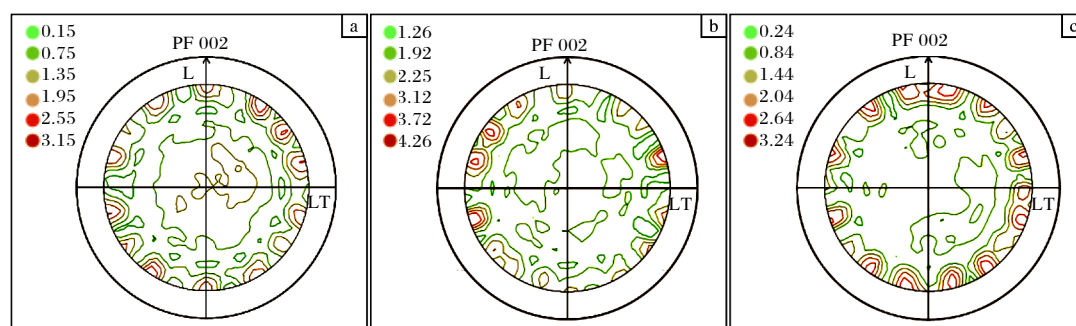
图 5 缺陷样不同位置  $\alpha$  相 (0002) 面的不完全极图

利用 XRD 对缺陷样进行宏观组织分析,得到不同位置  $\alpha$  相 (0002) 面的不完全极图,如图 5 所示。由图 5 可知,缺陷样不同位置的织构极密度值不同,且整体织构取向不集中。位置 I 与位置 III 的织构极密度相似,分别为 3.15、3.24,位置 II 的极密度值略高,为 4.26,说明黑斑区较正常区有较强的取向性。

位置 I 和位置 III 的织构取向集中在纵向 (L)、横向 (LT)  $\pm 15^\circ \sim \pm 45^\circ$  范围内,黑斑区的织构取向集中在纵向 (L)、横向 (LT)  $\pm 15^\circ$  范围内。该 TC4 钛合金锻件除了开坯锻造在  $\beta$  单相区进行,其他火次变形均在两相区进行,且  $\alpha$ -Ti 为密排六方晶体,滑移系较少, $\alpha$ -Ti 在塑性变形过程中主要依靠孪晶<sup>[19]</sup>,使得晶粒的取向随着变形而发生改变,由图 4 可知,正常区和黑斑区均未发现孪晶,因此不同位置的织构取向较为相似。

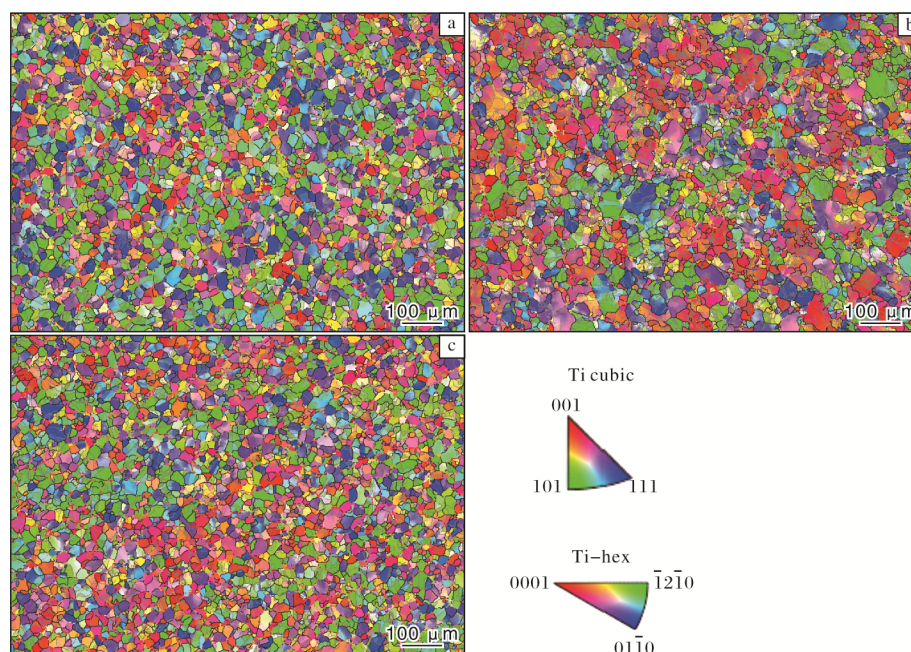
图 6 缺陷样不同位置 IPF 图

黑斑区组织异常的原因并不能完全用 XRD 极图解释。图 6 为利用 EBSD 测得的 TC4 钛合金锻件不同位置的取向成像图 (IPF)。图 6 中晶粒的不同颜色代表不同晶体取向,红色代表 ND//<0001>,绿色代表 ND//<11 $\bar{2}$ 0>,蓝色代表 ND//<01 $\bar{1}$ 0>。由图 6 可以

看出,位置 II 红色较多,代表晶粒 ND//<0001>的取向较多;位置 I 小角度晶界 ( $2^\circ \sim 15^\circ$ ) 占比为 24.9%,大角度晶界 ( $\geq 15^\circ$ ) 占比为 75.1%,位置 II 黑斑区小角度晶界占比为 30.0%,大角度晶界占比为 70.0%,位置 III 基体区小角度晶界占比为 25.7%,大角度晶界

占比为 74.3%。黑斑区的组织由于晶粒取向高度集中(集中在 ND//<0001>), 小角度晶界明显较正常组织区域多, 说明黑斑区的组织异常造成了晶体取向略有差异, 且黑斑区组织取向较强, 这与图 5 分析结果一致。小角度晶界具有较低的晶界能和迁移速率, 表现出不同的晶粒长大特性, 具有小角度晶界的晶粒长大速度受阻, 而具有大角度晶界的晶粒有较快的长大速度<sup>[16-17]</sup>, 在相同温度、锻造条件下, 容易长大的晶粒则易发生破碎重组, 转变成小晶粒, 所以正常区域晶粒尺寸要比黑斑区晶粒尺寸小。已有研究表明, 强织构会阻碍正常晶粒长大并诱发异常晶粒长大<sup>[18]</sup>, 位置 II 晶粒较大, 也是由于强织构诱发晶粒长大, 究其主要原因, 是因为缺陷处微观

成分(A1)的偏析, 致使锻件在两相区锻造过程中  $\alpha$  相再结晶等轴化产生差别, 最终导致偏析区域产生强织构, 诱发晶粒长大。

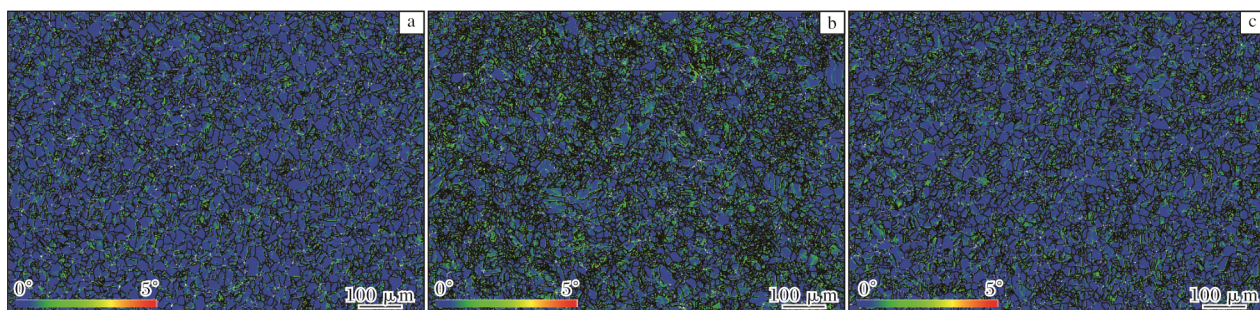
图 7 缺陷样不同位置 KAM 图

图 7 为缺陷样不同位置的局部取向差 (kernel average misorientation, KAM) 分布图。由图 7 可以看出, 位置 II 相较于位置 I、位置 III 的应力更集中, 说明黑斑区  $\alpha$  相的晶格畸变要大于正常区域。钛合金在变形过程中会引起晶粒内部的位错运动, 在不同区域通过位错密度协调实现晶粒间的连续应变<sup>[18]</sup>, 且肉眼可见位置 II 的绿色区域面积更大, 说明应力更为集中, 因而位置 II 晶格畸变更加严重, 侧面推测晶粒内部位错密度较大, 这与图 5、图 6 分析结果一致。位置 II 的小角度晶界占比高, 且织构强度高度集中在 ND 方向。
