# 激光增材修复 K465 高温合金裂纹控制研究

**摘 要:** 采用激光增材技术修复了损坏的 K465 镍基高温合金航空发动机涡轮叶片, 研究了激光增材修复 K465 高温合金的裂纹特征, 分析了开裂机理, 并采取有效措施实现了裂纹控制。结果表明: 激光增材修复 K465 合金的裂纹产生于热影响区, 并沿晶界扩展到修复区中, 为液化裂纹; 热影响区晶界上的连续液膜来源于晶界上大尺寸  $\gamma'$  相的液化, 且晶界液化过程中有  $\gamma$ - $\gamma'$  共晶出现; 利用 Ansys 软件进行应力场模拟的结果显示, 基材及熔池之间存在较大热应力; 通过同步预热基材, 并采用优化的激光工艺参数, 实现了 K465 高温合金单道多层结构的无裂纹激光增材修复。

## Research on the Cracking Control of Laser Additive Repaired K465 Superalloy

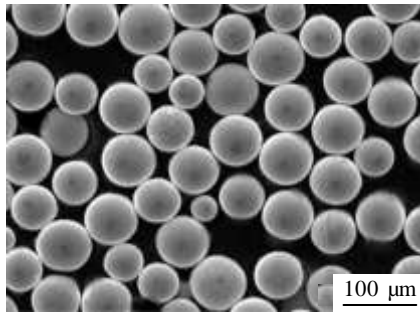
图 1 K465 粉末形貌

Φ28 mm ×28 mm 的圆柱体。实验前先除去基材表面的油污,再用粗砂纸进行打磨以除去基材表面的氧化层,最后用丙酮清洗干净修复面。修复实验所用合金粉末为旋转电极法制备的 K465 粉末,图 1 是 K465 粉末的扫描电镜图片,粉末成球形分布,尺寸为 25~55 μm。分别使用电感耦合等离子体发射光谱仪 (Thermal Fisher iCAP 7600 ICP-OES) 和碳硫分析仪 (LECO CS844) 测定粉末中各个元素的含量,见表 1。合金粉末在 120 °C 真空干燥箱中进行干燥处理 4 h,以除去粉末中所吸附的水分。实验前用 160#筛网过筛以除去粉末中可能混入的粗颗粒或杂质。LAR 工艺参数见表 2。

Fig.1 Morphology of K465 powder

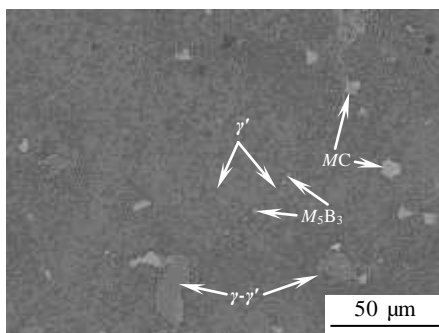
图 4 铸造基材区典型的相

图 4 是腐蚀掉基体 γ 相之后的 K465 合金铸态基材中各种相的分布形态,从图中可以看出,该合金中含有 γ' 相,块状的 γ-γ' 共晶,块状的 MC 碳化物及分布在晶界的微量呈白色丝状的 M<sub>5</sub>B<sub>3</sub> 硼化物。

Fig.4 Typical phases in cast substrate (SZ)

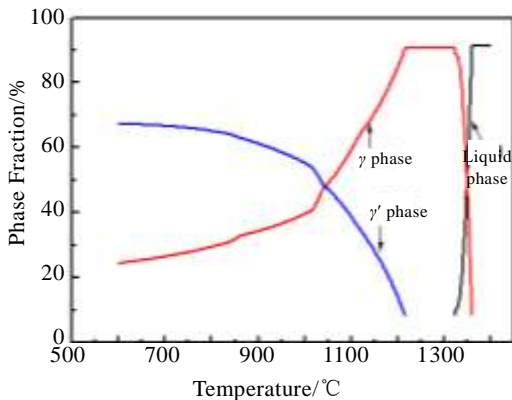
图 5 相体积分数-温度变化曲线

图 5 是用 JMatPro 软件以 K465 高温合金实测成分计算的相体积分数与温度的变化关系。计算结果表明,K465 合金从液相进行冷却,当温度降低至 1343 °C 时,开始析出 γ 相并向液相排出 Ti、Nb 等碳化物形成元素。当温度低于 1210 °C 时,γ 相处于过饱和状态,开始脱溶析出 γ' 相。这和使用 DSC 获取的结果比较吻

Fig.5 Curves of phase fraction vs temperature

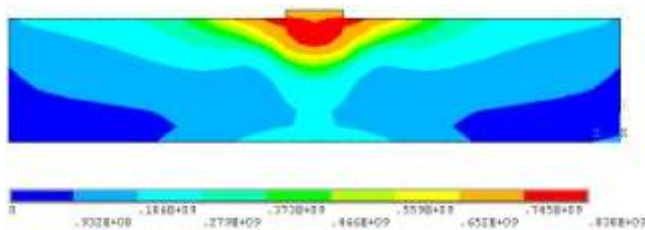
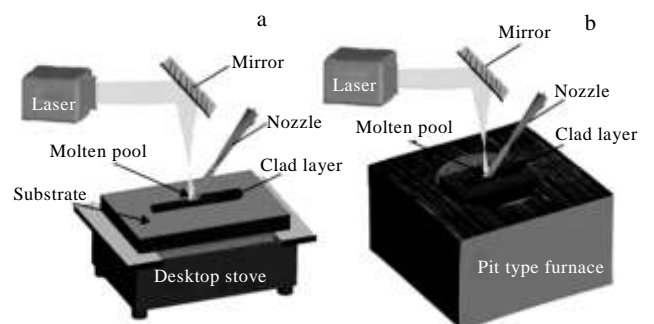
图 8 同步预热方式的示意图

Fig.8 Schematic diagrams of synchronous preheating furnace: (a) desktop furnace and (b) pit type furnace

区与基材线膨胀系数差值或温度梯度以减小成形过程中的热应力。预热基材是常用的降低热应力的方法。通过预热基材降低温度梯度，一方面降低了热应力，另一方面有利于合金元素扩散从而减小共晶反应的温度范围，此外较低的冷速也有利于降低冷却过程中  $\gamma'$  相析出时产生的组织应力，因此可在一定程度上降低基材的开裂倾向。通过外置热源同步预热基材，可以提高基材的初始温度。由于 K465 合金叶片正常使用温度可高达 1000 °C 左右，因此井式炉预热基材温度为 800 °C 左右时，基本不会对基材组织和性能产生影响。实验初期采用图 8a 的台式炉进行预热，由于基材在预热时暴露在惰性气氛中，且与周围气氛热交换严重，因此基材温度只能加热到 400 °C 左右，且难以保持稳定。图 8b 是改进后的井式炉预热方式。修复试样沉到井式炉中，炉膛周围用保温棉进行保温，试样表面和炉口平齐，可以大大减弱基材和周围气氛的热交换，有利于提高基材温度到 800 °C 左右。
