基底表面质量对 ZK60 镁合金镀镍层性能的影响

摘要: 镁合金表面镀镍被广泛运用于镁合金工件防腐, 而镀层的起泡和脱落严重影响工件的使用寿命。本实验以 ZK60 镁合金为研究对象, 分析了不同工件基底表面质量对镀镍层性能的影响机制。研究表明: 基底表面存在的划痕和点蚀坑会显著降低镀镍层质量, 引起镀层的起泡和脱落。基底表面的划痕会被保留到镀镍层中, 引发镀层变薄, 应力集中等问题, 增加镀层开裂的几率。点蚀坑中的杂质与镁基底有不同的电化学特性, 会导致镀层减薄和结合不牢。因此, 提高镁合金工件基底表面光洁度、清除基底表面点蚀坑是提高镁合金镀镍层性能的必要措施。

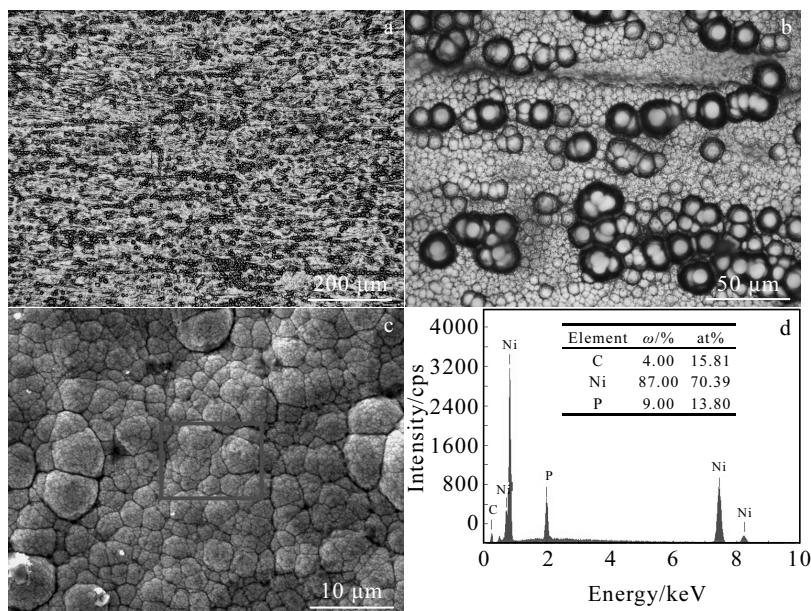
图 1 ①组试样镀镍层 OM、SEM 组织及图 1c 中红框部位的 EDS 分析结果

Fig.1 OM images (a, b) and SEM image (c) of nickel plating of group ①, and EDS results of the area marked by red square in Fig.1c (d)

①组试样镀镍层的显微组织如图 1 所示。可以看出，试样在经过高/低温循环试验之后，镀镍层形貌仍为典型的胞状结构，镀镍层致密，颗粒大小均匀，没有明显缺陷。图 1d 是图 1c 红框区域的 EDS 分析结果，表明实验镀层只有 Ni 和 P 元素组成。

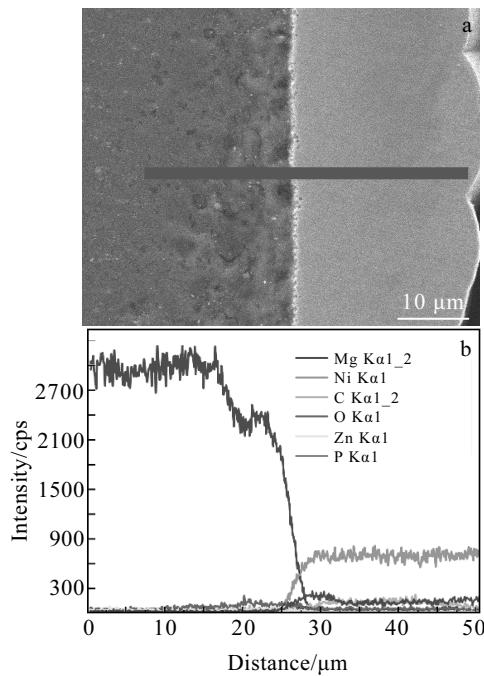
图2 ①组试样镀镍层横截面SEM形貌及沿图2a蓝线标示方向的EDS线扫描

Fig.2 SEM image of cross-section of nickel plating of group ① (a); line scan analysis along the direction of the blue line in Fig.2a (b)

图 2 为①组试样镀镍层横截面的 SEM 图及 EDS 线扫描结果。从图 2a 中可以看到，基底与镀层之间结合十分完整，镀层平均厚度在 20 μm 以上，并且镀镍层牢牢地附着在基底上。通过对图 2a 中蓝线标示方向进行的 EDS 线扫描(图 2b)可以看到，镀层几乎不含别的杂质。图 3 是①组试样镀镍层的 XRD 分析结果。可以看到，镀镍层在 2θ=45°附近出现了弥散状宽化衍射峰，并且其衍射谱线上没有其它十分尖锐的衍射峰，说明试样镀镍层呈非晶态结构。这种结构的镀层不存在晶界，各向同性，因而不易发生由晶界导致的腐蚀^[26]。

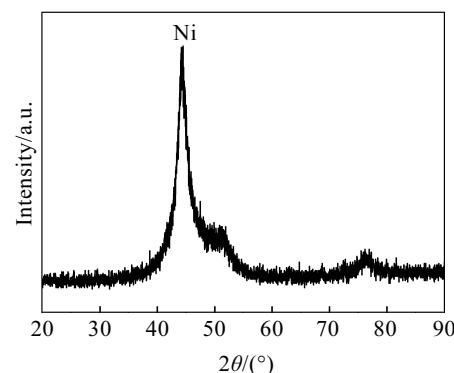
图3 ①组试样表面镀层的XRD图谱

Fig.3 XRD pattern of the surface nickel coating of group ①

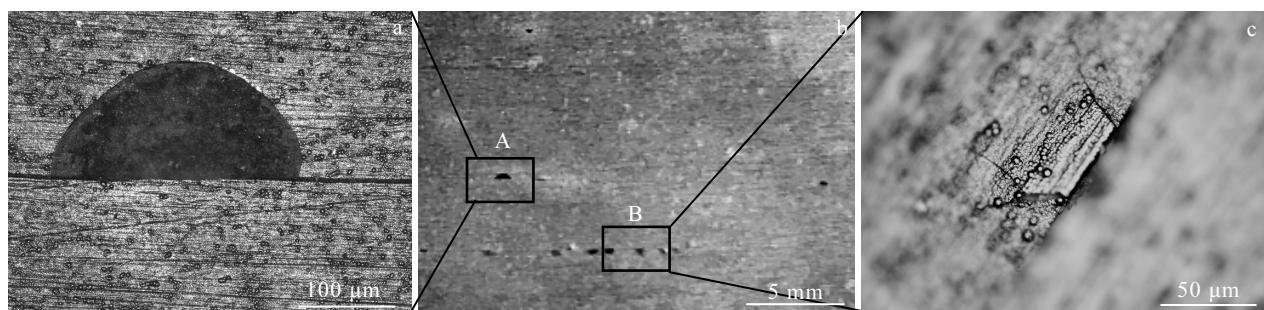
图4 ②组试样镀Ni层的组织形貌

Fig.4 OM image of nickel plating of group ② (b); SEM morphologies of zone A (a) and zone B (c) in Fig.4b

图 4 是②组试样表面镀镍层的组织形貌。其中图 4a 和图 4c 分别为镀层脱落和开裂的典型形貌。从图 4b 中可以看到，实验合金表面镀层的脱落和起泡部位均位于划痕附近。

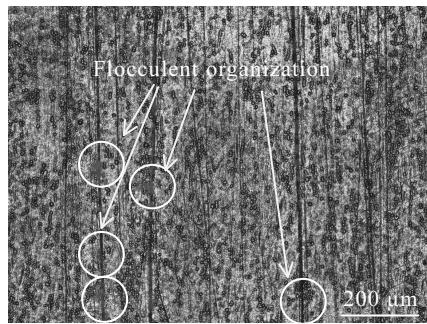
图 5 ②组试样表面镀层的宏观组织形貌

Fig.5 Macroscopic morphology of nickel coating of group ②

图 5 是②组试样表面镀层的宏观组织形貌。可以观察到镀层表面存在大量粗细不一的划痕。这是由于基底表面存在的划痕导致试样最终表面镀层保留了该形貌，图中的白色圆圈内是起泡组织。

综上可知, 裂纹扩展速率跟试验温度范围成正相关, 在温度范围变化较大的环境中, 镀镍层会更快地在应力集中部位开裂, 进而引发基底腐蚀。而随着进一步的腐蚀, 就会出现图 5 中白色圆圈标识的灰白色腐蚀产物。将该灰白色腐蚀部位放大, 可以观察到白色团絮状物质, 如图 7a 所示。从图 7b 中可以看出, 白色团絮状物质结构较为疏松, 呈棉絮状。通过对图 7b 中蓝线表示方向进行的EDS线扫描分析结果(图 7d)可知, 镀层主要含有 Ni、P 等元素, 而团絮状区域主要为 Mg、O、C, 即被氧化的镁基体。

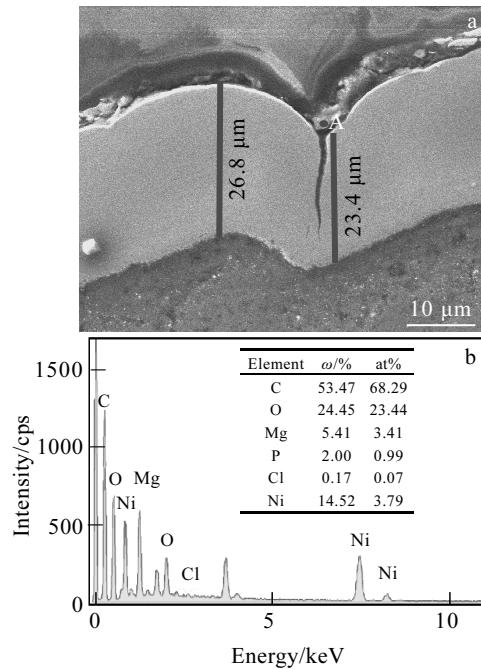
图 6 ②组试样划痕处截面 SEM 形貌与 EDS 分析结果

Fig.6 SEM image of cross-section of nickel coating in the scratch region of group ② (a) and EDS analysis results of point A in Fig.6a (b)

将②组试样中划痕集中的部位, 垂直剖切并进行扫描分析。图6是划痕部位镀层横向剖面的SEM组织和EDS分析结果。由图6a可以观察到, 在划痕部位, 镀层厚度由正常的26.8 μm减薄至23.4 μm。同时, 镀层保持了基底划痕的形貌, 在镀层上仍旧出现了凹槽。由于凹槽部位的应力集中最终导致镀层表面的开裂, 但裂纹扩展并没有完全将镀层撕裂。由图6a中A点的EDS分析结果(图6b)可知, A点部位几乎没有Mg的存在, 由此可以说明出现裂纹的镀层对基底组

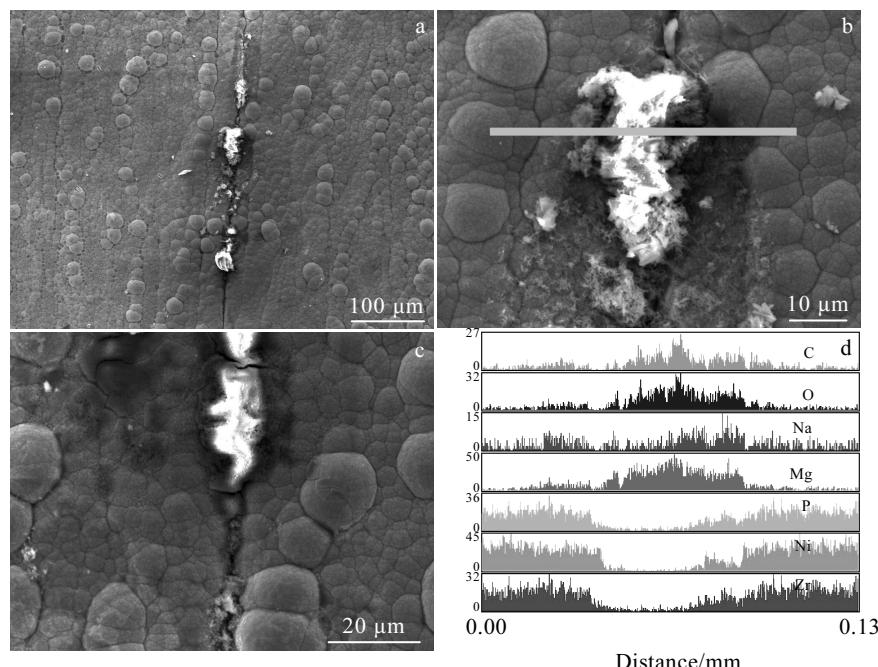
图 7 ②组试样镀 Ni 层表面 SEM 形貌及 EDS 线扫描结果

Fig.7 SEM morphologies (a~c) of nickel plating of group ② and line scan analysis results along the direction of the blue line in Fig.7b (d)

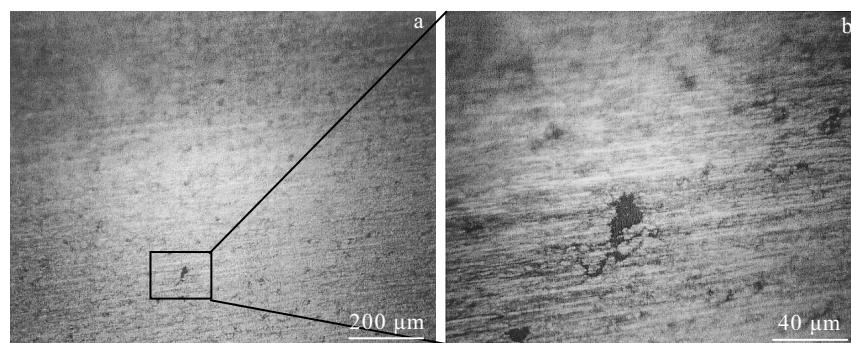
图8 ③组试样镀镍前经过盐雾实验的OM组织

Fig.8 OM images of salt sprayed group ③ before nickel-plating

图8是③组镀镍前试样经过盐雾腐蚀后的显微形貌。可以看到, 基底表面存在大量的大小不一的点蚀坑。化学镀镍是一种自催化的化学反应过程, 通过还原剂将主盐 Ni^{2+} 还原为单质形态并沉积到基体表面。而基底表面的杂质与镁基底有不同的电化学特性, 当点蚀坑过大时将导致沉积不均匀^[30]。同时, 点蚀坑的存在

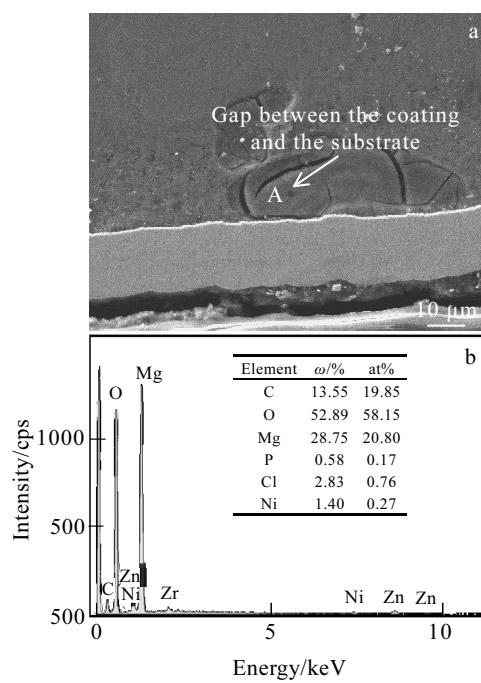
图9 ③组试样表面镀镍层横截面SEM组织及EDS分析结果

Fig.9 SEM image of nickel plating of group ③ (a) and EDS analysis results of point A in Fig 9a (b)

图9是③组试样表面镀Ni层横截面的SEM组织。可以看到, 图9a中的点蚀坑长度约为60 μm, 深度约为18 μm。图9b为图9a中A点的EDS分析结果, 表明该点蚀坑的主要产物为 MgO 。同时从图9a可以观察到, 在某些部位, 基底与镀层之间已经出现了缝隙, 缝隙的存在将降低镀层与基底的结合力, 在受到外力作用时, 容易使镀层起泡、开裂、剥离^[32], 从而影响工件的服役寿命。

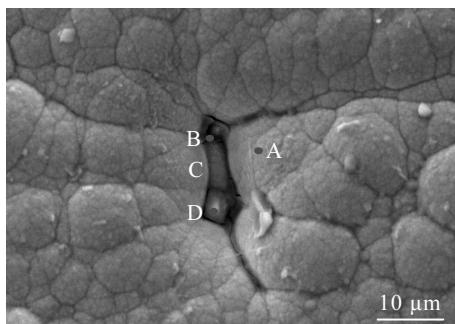
图 10 ③组试样表面镀 Ni 层的 SEM 形貌

Fig.10 SEM morphology of nickel-plating of group ③

图10为③组试样表面镀Ni层的SEM形貌。可以看到, 镀层表面存在一个宽5 μm, 长15 μm的凹坑。对图10中凹坑部位的A、B、C、D 4个点分别进行EDS分析, 结果见表1。可以发现, 凹坑部位除了含有Ni、P元素外, 还含有少量的Mg、O、Na、Cl等元素。根据文献[33]可知, 当镀层厚度小于15 μm时, 镀层表面会出现微孔, 而这些微孔则是基体腐蚀的直接通道。当时间足够长的时候, 缓慢腐蚀逐渐累积形成更多的 MgO 等氧化产物。同时, 由于 MgO 的结构疏松不致密, 会使得镀层逐渐被顶起, 进而发生镀层开裂、起泡甚至脱落。即使镀层已经覆盖了点蚀坑且厚度超过15 μm, 但由于镀层与基底之间的结合不牢, 容易引起镀层的起泡和脱落。
